V!16

issn 2175-974x | ano 2018 year

RUÍNA E PATRIMÔNIO ARQUITETÔNICO NO BRASIL: MEMÓRIA E ESQUECIMENTO AND ARCHITECTURAL HERITAGE IN BRAZIL: MEMORY AND OBLIVION

ANGELA RODRIGUES

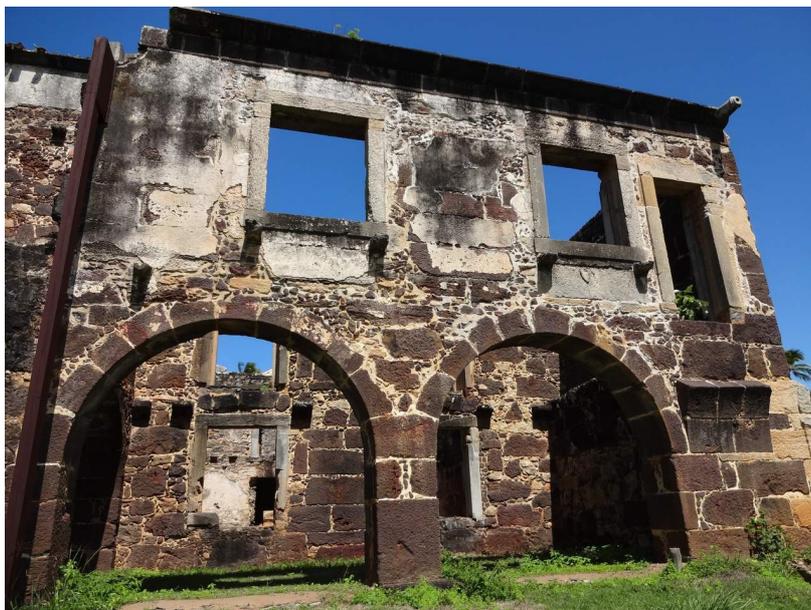
Fig. 1: Casa da Torre de Garcia D'Ávila, Mata de São João (BA). Fonte: Autora, 2013.

Poucos bens foram apreciados exclusivamente pelo seu valor artístico (Livro de Belas Artes) como o Castelo Garcia D'Ávila (Mata de São João. BA) - o primeiro bem tombado em ruínas pelo SPHAN (1938) no Brasil (Fig.1). Há também o conjunto de São Miguel das Missões (RS), a primeira atribuição de Lúcio Costa no recém-fundado órgão. Em seu relato Costa enfatizou o tácito valor da arquitetura original que se deteriorou abordando o caráter estético da fachada da Igreja, não havendo menções à condição de ruína (COSTA apud PESSOA, 1999). A atribuição de um valor exclusivamente artístico, não se refere à estética

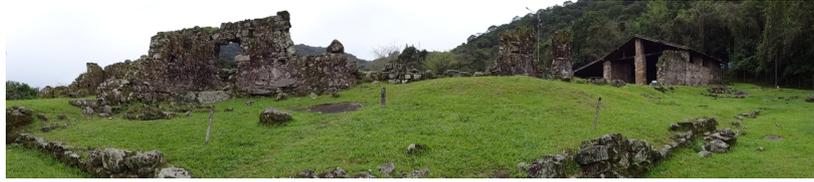
Fig. 2: Vista panorâmica das ruínas do Engenho São Jorge dos Erasmos. Fonte: Autora, 2013.

Na instrução de tombamento elaborada por Luís Saia para o Engenho São Jorge dos Erasmos (Santos, SP), por exemplo, a atribuição do valor histórico foi pautada pela antiguidade, raridade e unicidade dos remanescentes (Fig. 2), características embasadas na tese desenvolvida pela historiadora Maria Regina da Cunha Rodrigues que considerava o engenho como: “[...] marco inicial da produção industrial do açúcar no Brasil, [...]” (RODRIGUES, 1962 In IPHAN, 1962, s.p.).

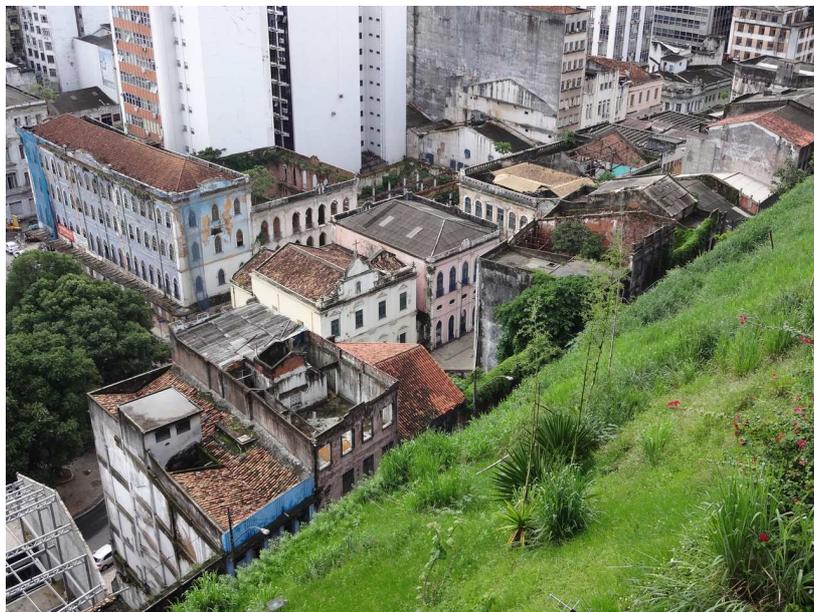
Fig. 3: Situação de alguns casarões no centro histórico de Salvador (BA), cidade baixa. Fonte: Autora, 2013.

Embora a quantificação de bens culturais edificados em situação de arruinamento seja inviável, há situações pujantes. No centro histórico de Salvador - tombado pelo IPHAN em 1959 (Livro Arqueológico, Etnográfico e Paisagístico) e declarado pela UNESCO como Patrimônio Histórico e Cultural da Humanidade em 1985 - o grave estado de degeneração foi uma das motivações para o empreendimento de “revitalização” da área do Pelourinho a partir de 1993 (MARINS, 2012): uma intervenção que desapropriou e restaurou vários imóveis visivelmente degradados. Entretanto, depois de mais de duas décadas, ainda é possível verificar casarios arruinados nas adjacências da área de intervenção (Fig. 3).

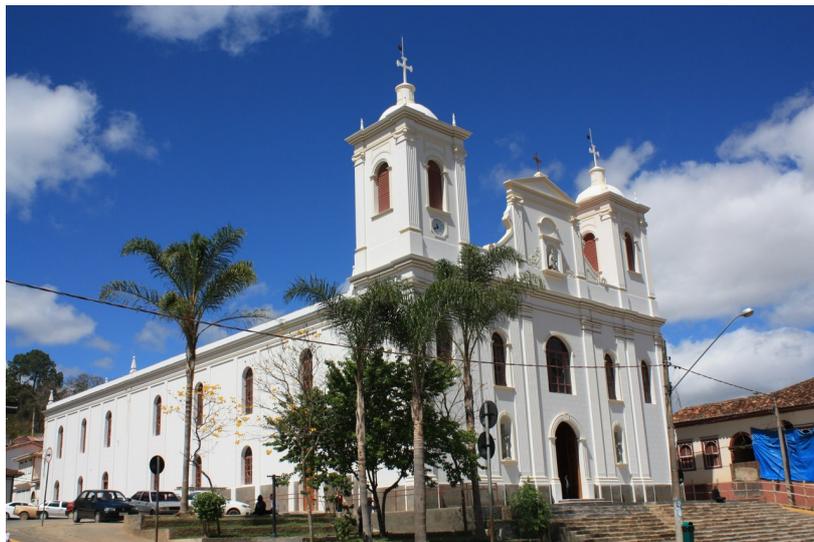
Fig. 4: Igreja Matriz São Luiz de Tolosa- aspecto externo da após sua reconstrução. Fonte: Autora, 2014.

A Igreja Matriz São Luiz de Tolosa (São Luiz do Paraitinga, SP) destruída por uma enchente em 2010 é um caso que ilustra essa situação. A alternativa de um projeto novo e formalmente distinto do original foi aventada; a opção escolhida foi pela reconstrução para retomar o aspecto da Igreja antes do arruinamento pela enchente sob a justificativa em que se considerava: “[...] a realidade da comunidade local, a qual deseja ter sua referência social exatamente da forma como era antes do desastre” (IPHAN, 2010, p. 148). Houve intensa participação popular nas audiências públicas e no canteiro de obras evidenciando a importância que essa reconstrução tinha para a comunidade. Como resultado, externamente a Igreja mantém as características anteriores ao arruinamento (Fig. 4), não sendo possível distinguir sua idade recente; internamente, a reconstrução é evidenciada em alguns ambientes pelo contraste dos antigos muros de taipa com as novas técnicas construtivas - galerias laterais (Fig. 5) e sala do Batismo.

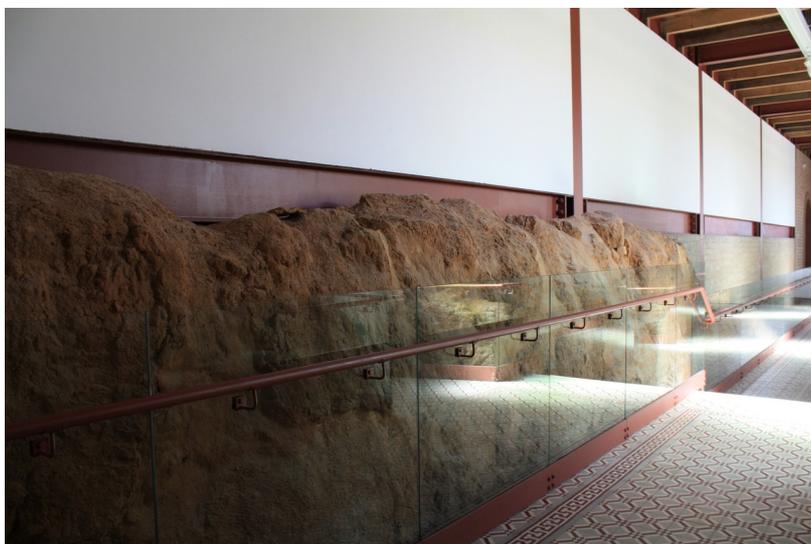
Fig. 5: Igreja Matriz São Luiz de Tolosa - Galeria lateral com a exposição das ruínas das paredes originais. Fonte: Autora, 2014.
